## Analyse von Werkstoffschäden in gewebartig gelegtem CFK-Material nach einer Bohrbearbeitung

Henerichs, M.; Voß, R.; Übelin, S.; Wegener, K.

Institut für Werkzeugmaschinen und Fertigung (IWF), ETH Zürich, Zürich, Schweiz

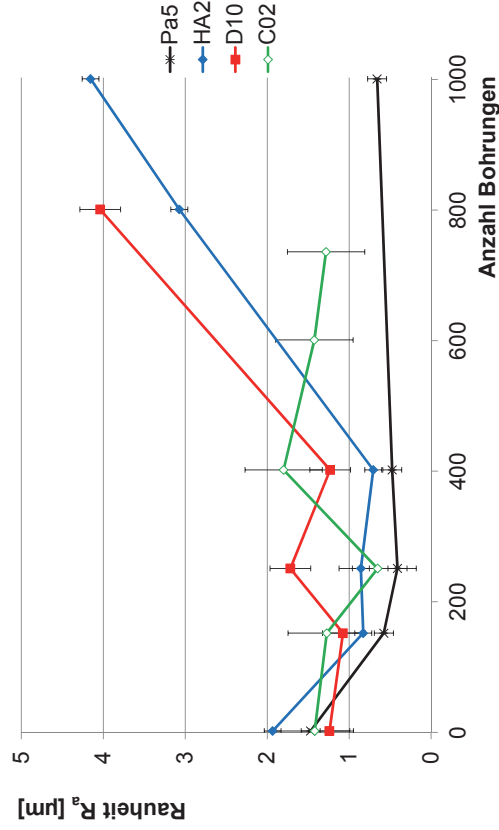
Abbildung 8: Oberflächenrauheit der Bohrkanäle

Abbildung 8 stellt die Oberflächenrauheit der einzelnen Bohrkanäle dar. Die Rauheit der Bohrkanäle aller Spiralbohrer, Pa5, HA2 und D10, sinkt von Bohrung 2 zu Bohrung 150. Grund hierfür ist die bereits erwähnte Glättung der Diamantbeschichtung. Pa5 zeigt eine Rauheit von  $R_a = 1,47 \mu\text{m}$  für Bohrung 1, die auf eine minimale Rauheit von  $R_a = 0,41 \mu\text{m}$  für Bohrung 250 absinkt. Hiernach steigt die Rauheit wieder an mit einem Wert von  $R_a = 0,66 \mu\text{m}$  für Bohrung 1000.

Werkzeug HA2 fertigt die erste Bohrung mit einer Rauheit  $R_a = 1,93 \mu\text{m}$ . Dieser Wert sinkt auf minimal  $R_a = 0,71 \mu\text{m}$  für Bohrung 400 und steigt danach

verschleißbedingt wieder an. Der Anstieg der Rauheit korreliert sehr gut mit dem starken Anstieg der Vorschubkraft ab Bohrung 400. Werkzeug D10 zeigt einen ähnlichen Verlauf wie Werkzeug HA2, allerdings setzt der Verschleiß deutlich früher ein. Werkzeug D10 und HA2 zeigen eine erhöhte Rauheit für Messpunkt Bohrung 250 verglichen mit den benachbarten Messpunkten 150 und 400. Die Analyse des Bohrkanals in den Abbildungen 5 und 6 zeigt eine deutlich höhere Rauheit für die Faserorientierungen  $120^\circ < \Theta < 170^\circ$ . Sollte die Messstrecke in beiden Fällen in größerem Umfang diese Faserorientierungen eingeschlossen haben, so resultiert hieraus ein höherer  $R_a$ -Wert. Das vorliegende Material besitzt einen quasiisotropen Aufbau. Insbesondere bei Wahl eines unidirektionalen Materials mit einer deutlichen Vorzugsrichtung im Aufbau vermindert sich die Aussagekraft einer Rauheitsmessung entsprechend DIN EN ISO 4288 deutlich. Der Kugelmesskopf C02 zeigt einen sehr unregelmäßigen Verlauf: Bohrung 1 besitzt eine Oberflächenrauheit von  $R_a = 1,42 \mu\text{m}$ , Bohrung 250 weist  $R_a = 0,65 \mu\text{m}$  auf, Bohrung 400 wiederum  $R_a = 1,80 \mu\text{m}$  und Bohrung 736  $R_a = 1,28 \mu\text{m}$ . Die Überlagerung unterschiedlicher Effekte führt zu diesem uneinheitlichen Ergebnis. Eine genaue Bestimmung der Einflussfaktoren ist aufgrund der vorhandenen Daten nicht möglich, sicherlich beeinflussen die variierende Schneidenschärfe auf der Nebenschneide sowie die Glättung der Diamantschicht die Ratterneigung.

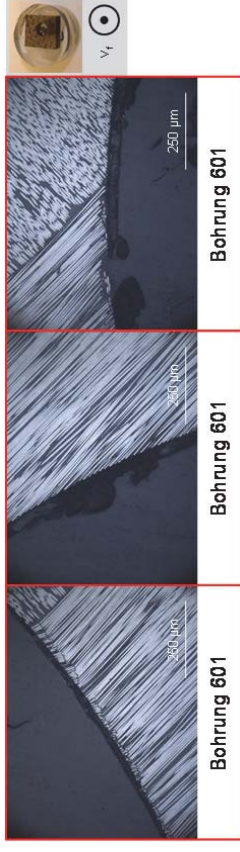
**Abbildung 10:** Pa5 Bohrung 601; Schlibbild orthogonal zur Vorschubrichtung

Abbildung 6 zeigt den Bohrkanaal von Werkzeug Pa5 nach Bohrung 2, 402 und 1003. Bohrung 2 zeigt äquivalent zu Werkzeug HA2 Bereiche erhöhter Rauheit. Diese liegen, wie in Abbildung 9 und 10 ersichtlich, im Bereich der Faserorientierungen von  $120^\circ < \Theta < 170^\circ$ . Das Werkzeug zeigt die Vorschubstufen allerdings in geringerem Umfang. Bohrung 402 ist von sehr guter Oberflächenqualität. Die Oberflächenbereiche mit Sägezahnprofil sind deutlich reduziert. Bohrung 1003 zeigt ebenfalls eine schädigungsarme Oberfläche des Bohrkanaals. Lediglich im Bereich des Bohrertritts ist eine deutliche Schädigung erkennbar.

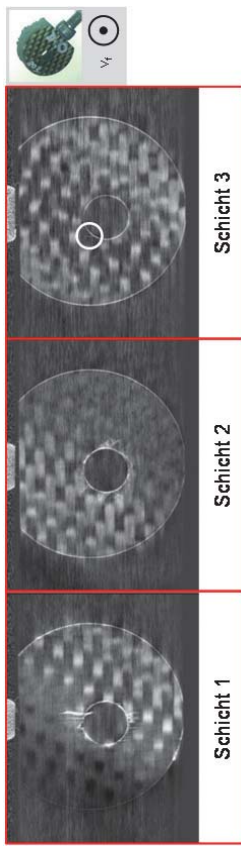
Abbildung 13: Ergebnisse Beugungssträngen, Probe D10 Bohrung 803

Die Verwendung eines Beugungs-CT ermöglicht eine Kontrastbildung zwischen Faser und Matrix. Insbesondere Risse im Material werden unabhängig von ihrer Ausdehnung als weiße Stellen ausgegeben. Abbildung 13 zeigt die 3 letzten Lagen vor dem Werkzeugaustritt von Werkzeug D10, Bohrung 803. Die Bohrung ist stark geschädigt und daher für eine aussagekräftige Analyse besonders geeignet. Die letzte Lage, Schicht 1, links, zeigt deutliche Delaminationen insbesondere im Bereich der Eingriffsbedingung  $\Theta \approx 90^\circ$ . Die Schädigungen reichen etwa 3-4 mm über den Bohrungsrand hinaus. Schicht 2 zeigt insbesondere Schädigungen im Bereich der Eingriffsbedingung  $\Theta \approx 30^\circ/150^\circ$ , die Schädigung reichen 2-3 mm in das Grundmaterial. Schicht 3 zeigt eine einzelne Schädigung unterhalb einer deutlichen Schädigung von Schicht 2, markiert mit weißem Kreis. Die Schädigung reicht 1,5 mm in das Grundmaterial. Die übrigen 25 Lagen weisen keine Delaminationschäden auf. Demzufolge sind 3 Lagen CFK aufgrund des Bohrungsaustritts geschädigt.
